乐山大佛的研究与保护

袁金泉 (四川省文物考古研究院)

摘要: 本文在详细勘察乐山大佛的基础上,对乐山大佛的历史、现状和造像岩石的地层、岩性、水文地质特征等方面进行了科学的研究。指出长期危害乐山大佛的主要风化因素,提出了具体、可行的治理方案。

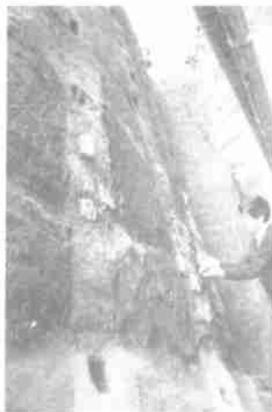
第二是实物依据。调查中发现,大佛身上有许多长方形小孔,长10~15厘米、宽6~8厘米、深1~5厘米左右。其分布区域:大佛的两臂外侧从上至下整齐地排列着六排小孔,腹部和腿部的小孔零星分布,胸部的小孔则右胸密左胸稀。其小孔分布规律是:地下水渗出部位小孔密集,如:胸部相对干燥的部位则小孔稀疏,如大佛左胸部、腹部和腿深。小孔的深度变化及孔中的填塞物:大佛正面即胸、腹、腿部的孔深只有1~3厘米,仅在个别较深的孔中发现填塞的砖头;两臂外侧的孔深则为5厘米以上,部分孔中有填塞的砖头,有些砖头的外表面上还附有捶灰(图一)。而孔中取出的砖头样品送上海博物馆作热释光测定,其年代为公元800~900年。这些遗迹、遗物的发现有力地证明了乐山大佛曾经过彩色妆奁,也印证了“嘉洲凌云寺大弥勒石像记”中的记载和诗人的描述。这些遗迹、遗物的发现还为我们揭示了妆奁大佛采用的特殊的材料—捶灰;特殊的工艺—捶抹;特殊的施工技术—挂附。这些都反映了当时工徒精湛的技艺和切合实际的操作方法。试想一下,乐山大佛像高60余米,其表面积近2000平方米,且有地下水危害,在上面进行彩奁单靠涂抹是相当困难且不容易实现的。聪明的工徒们利用特殊的材料—捶灰—用石灰、炭灰、麻刀和水按一定比例混合,捶打均匀后分团浸泡在水中待用;利用特殊的工艺—捶抹—将捶灰置于佛体表面,用敲打的方式将其捶抹于岩石上,使捶灰紧贴岩石,增加捶灰与岩石的粘结力;特殊的施工技术—挂附—利用小孔中砖头的露出部份挂附住捶抹于大面积岩石上的捶灰。为什么有地下水危害的部位小孔密集,这里也就找到了答案。

图一 大臂外侧小孔及填砖

大佛正面的小孔深度变浅,有的已不存在,客观地证明了经过1200年的自然风化,大佛不仅褪去了袈裟,表层岩石也遭到了严重的剥蚀,其深度达几到十几厘米,这应该是大佛显得清瘦和失去唐代风貌的根本原因。

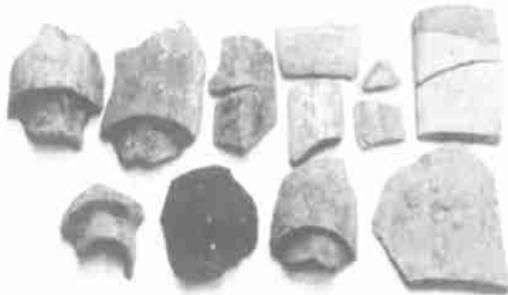
在清理大佛两臂外侧平台的垃圾时,清理出一些筒瓦和板瓦。筒瓦有黄色、绿色、灰色琉璃瓦和素筒瓦,板瓦为规格较大的素色板瓦。另外,在左侧岩壁上人工开凿的个别方形孔洞内,也发现了残存的素色板瓦。我们将彩色琉璃瓦样品送上海博物馆作热释光测试,其年代为公元800~900年。这些应该是附属建筑被毁后的遗物(图三)。

图三 遮盖建筑的残瓦

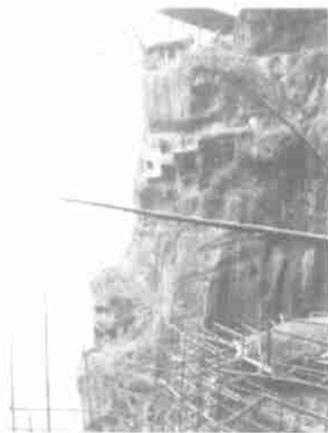
在对大佛全身进行调查时,发现大佛的两肩、腹部、手臂上和佛前平台上有明显的方形、长方形和圆形柱础,方形、长方形柱础边长为20~60厘米不等,圆形柱础仅在两肩各有一个,其直径为120厘米。另外,在大佛两侧的崖壁上,有许多大小不等的方形、长方形和圆形孔洞,还有明显的屋檐线(图四)。这些应该是大佛遮盖建筑被毁后的遗迹。由于历史上大佛遮盖物是建了被毁,毁了又建,还有多种层数之说,因此,柱础和崖壁上的孔洞分布显得比较零乱。但是,如果将柱础的平面布局与崖壁上的孔洞分布联系起来进行一番对应分析,很可能推断出大佛遮盖物的建筑面貌。

图四 右陡崖上的孔洞及屋檐线

一是重建大像阁。可以根据现场发现的柱础推断出大像阁的平面布局,再根据两侧陡壁上的梁孔分布,结合平面布局推断出大像阁的立体结构,重建唐代风格的大像阁。

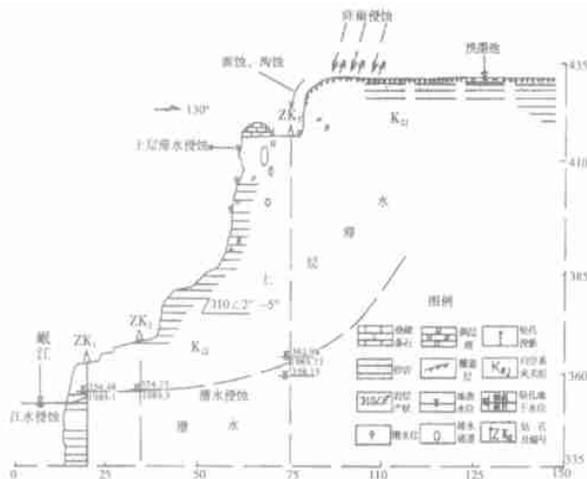
现场调查表明，在大佛胸部以上标高415.12米、409.00米~408.50米、402.30米~402.00米，即大佛鼻尖部、肩部和胸部一线，地下水呈带状多点渗出（图五）。大佛鼻尖部的地下水在枯水季节时断流，肩部和胸部一线尤其是胸部一年四季都有地下水渗出。一方面地下水溶滤铁、钙、泥质胶结的砂岩，造成溶孔、溶槽的发育，降低岩石强度和抗风化能力。反过来，溶孔、溶槽的发育又有利于地下水渗流，加剧溶孔、溶槽的发育。另一方面，地下水溶滤的钙、泥质胶结

物在佛身表面堆积，又为植物生长创造了良好的条件。这样形成的恶性循环对大佛的威胁和破坏是潜在的、长期的和严重的。

图五 大佛区域水文地质图

侧的排水廊道贯通,再向下开挖至相对隔水的岩层中0.5米左右,用竖井将三层排水廊道连通,使流向佛身的地下水通过竖井汇集到胸部排水廊道,然后从两侧排出。

方案2:群孔排放。在大佛背后2米左右的地方布置一排排水钻孔,将流向大佛的上层滞水汇集于钻孔中排入本区稳定的潜水含水层。群孔位置从大佛两侧崖壁处向内布置,孔距以相邻钻孔间不具水力联系为准,这应从渗水试验获取。孔深由佛头后海拔415米的路面上向下钻至潜水含水层枯水期水位海拔358.13米以下,单孔进尺大约65米左右。

方案3:群孔——盲洞排放。这同方案2的原理一样,只是群孔钻进深度不到潜水含水层,而到大佛胸部岩层中开凿的弧形盲洞,再排向大佛两侧。本方案单孔进尺大约15米左右,但需在大佛胸部背后岩体中开凿弧形盲洞。

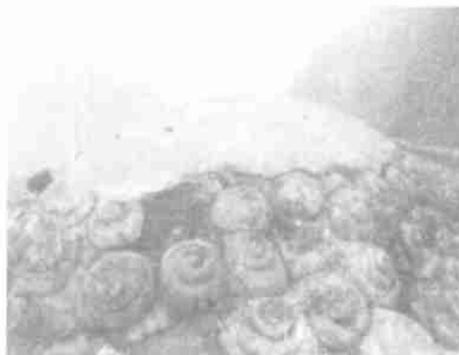
从本区地下水径流特征可知：乐山大佛平台以下水位标高分别为358.13~354.73~354.48米一线为本区稳定的孔隙、裂隙潜水含水层、与大佛无关。大佛胸部以上标高409.99米~408.50米和402.30米~402.00米两线为本区上层滞水，并于大佛的肩部和胸部渗出。标高415.12米即鼻部渗水是大佛头顶破裂后大气降水通过拼砌的螺髻缝隙渗流造成的（图六）。头上两耳背后、颈部背后的排水廊道基本上断绝了大佛背后山体流向大佛头部的地下水，胸部排水廊道却由于技术原因没有起到很好的排水作用。一是胸

图六 破烂的螺髻头顶
