乐山大佛的研究与保护

袁金泉 (四川省文物考古研究院)

摘要: 本文在详细勘察乐山大佛的基础上,对乐山大佛的历史、现状和造像岩石的地层、岩性、水文地质特征等方面进行了科学的研究。指出长期危害乐山大佛的主要风化因素,提出了具体、可行的治理方案。

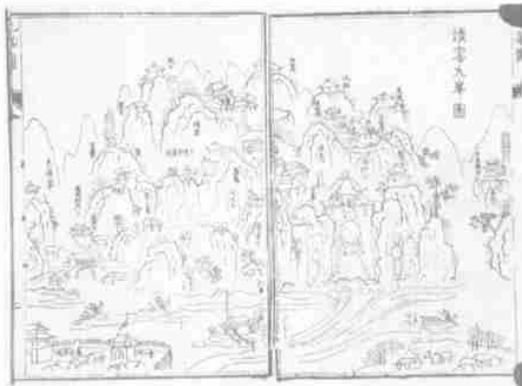
图二 清代凌云九峰图

曾在韦皋府内任检校水部郎中的唐朝进士司空曙诗云:“百丈金身开翠壁,万龕灯焰隔烟萝。”唐咸通年间(868年左右)嘉洲刺史薛能诗“像阁与山齐,何人置石梯”,北宋苏轼诗“卧看古佛凌云阁”,“不辞疾步登重阁”,南宋范成大《吴船录》文:“跻石蹬登凌云寺,寺有天宁阁,既大像所在……为楼十三层,自头面及其足,极天下佛像之大,两耳犹以木为之。”清乾隆举人朱云焕咏栖鸾峰诗:“阁上七层三百尺,青衣江水汇南安”等。这些吟咏中都记载了乐山大佛确有附属建筑物遮盖,而且,唐时称“像阁”,宋时称“天宁阁”,为十三层建筑物,清代则变成了七层。另外,清嘉庆出版的《凌云诗抄》记载:“明末袁韬、武大定作乱,寺为灰烬,旧有佛阁,亦毁于兵……”这里的“寺”应是“凌云寺”,“佛阁”则是“像阁”或是“天宁阁”了。这也佐证了在明末以前乐山大佛有附属建筑物存在。明末战乱毁掉佛阁和寺庙后,清乾隆以前又重建了凌云寺和乐山大佛的附属建筑物,并且变成了七层。《凌云诗抄》中附的《凌云九峰图》上,乐山大佛也有附属建筑物遮盖,可能是绘画从简的缘故,附属建筑物变成了两层,或者是最上面的两层(图二)。

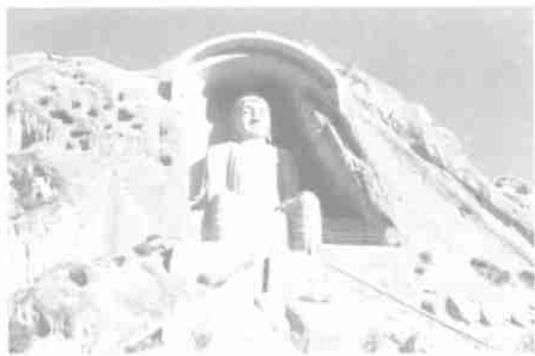
图七 宁夏须弥山大佛

笔者认为,面对风吹、日晒、雨淋的严重破坏,修建大佛的遮盖建筑是非常必要的,是目前最现实、最可行、最解决问题的办法。纵观其它地方的大佛,凡有遮盖物的都保存得非常好。如:敦煌莫高窟、宁夏须弥山大佛、荣县大佛等(图七)。修建大佛遮盖建筑的方案有二:

一是重建大像阁。可以根据现场发现的柱础推断出大像阁的平面布局,再根据两侧陡壁上的梁孔分布,结合平面布局推断出大像阁的立体结构,重建唐代风格的大像阁。

二是修建具有保护功能的现代遮盖建筑。利用现代材料和现代技术建造轻质、透明、反光的薄壳型大棚。

因此,笔者认为,大像阁的研究应该开展,现代化的保护性遮盖建筑更应该尽快修建,这是保护大佛不再遭受风吹、日晒、雨淋等风化破坏的关键措施。
